LA CHIESA RUPESTRE DI SAN LEONARDO A MASSAFRA

**Rilievi, restituzioni e progetto di restauro a cura di
Carmela Crescenzi e Marcello Scalzo**

Il Restauro

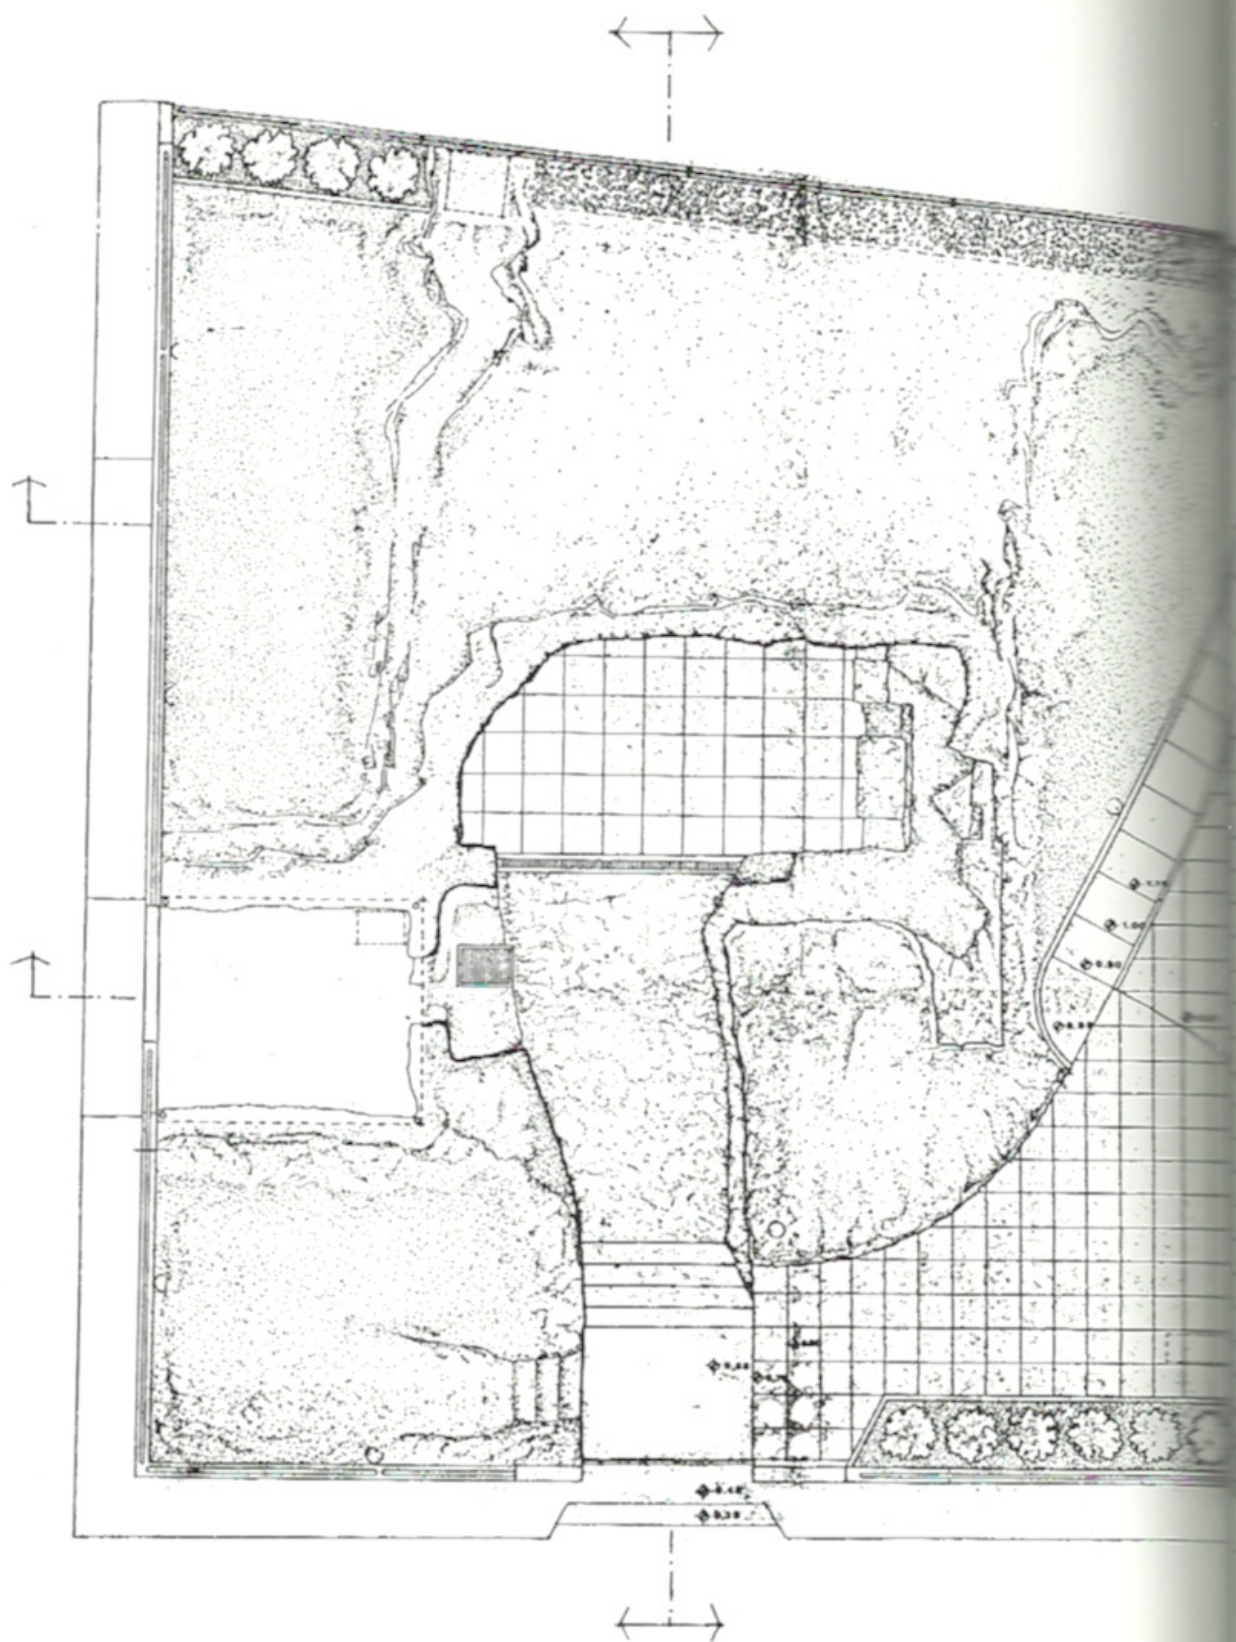
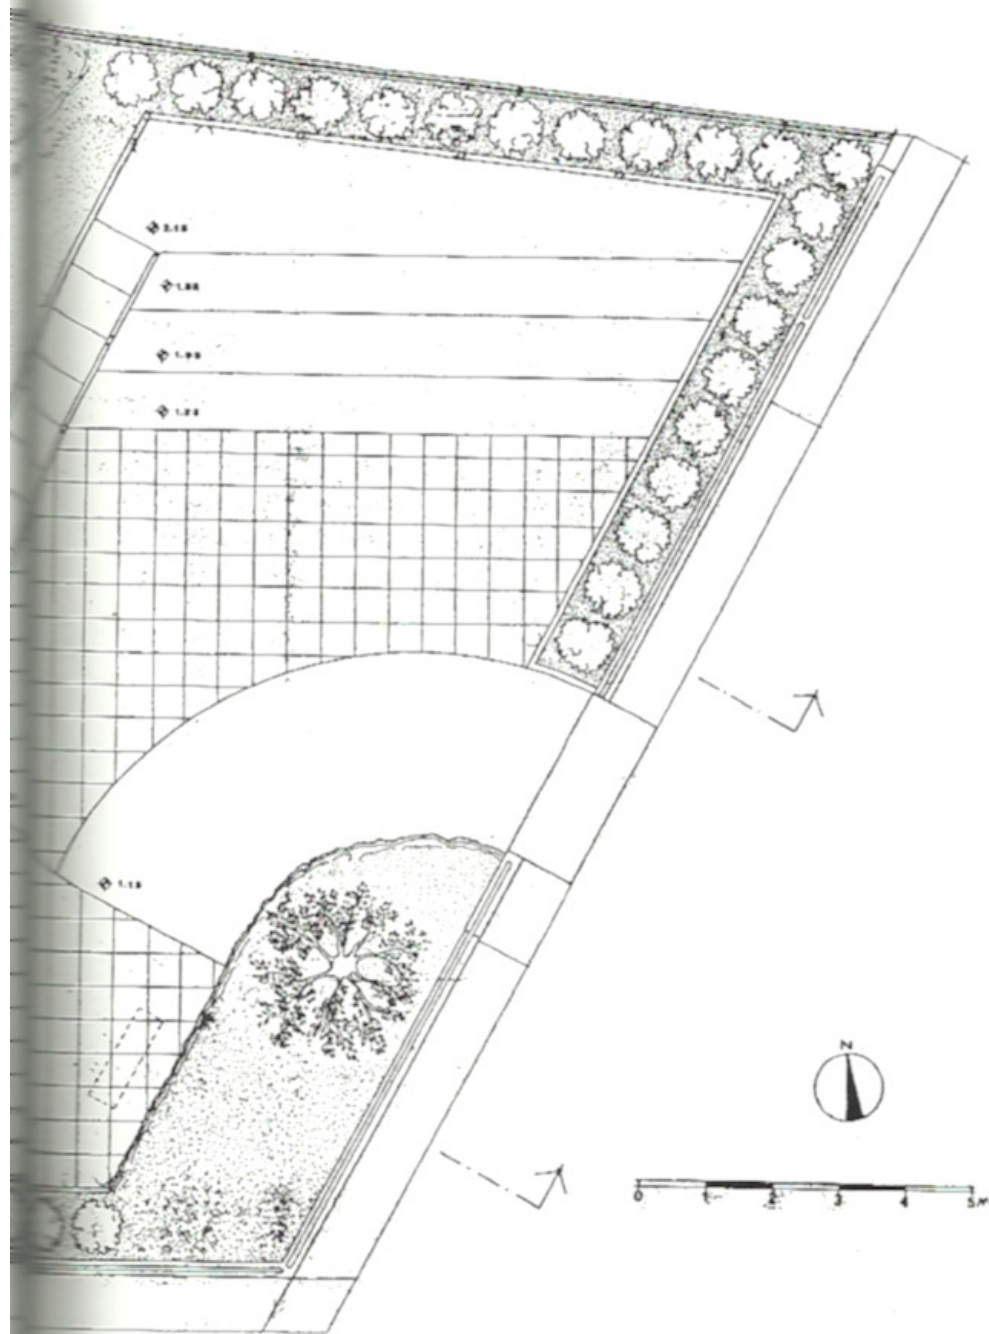
Figura 35. Pianta dell'area archeologica del sopraterra della chiesa di San Leonardo nella sistemazione prevista nel primo progetto di restauro (originali redatti in scala 1:50).

Nello specifico, il primo progetto prevedeva: il restauro e consolidamento delle superfici interne ed esterne sovrastanti la cripta⁵⁴, la realizzazione di un'area per sosta ed incontro, la copertura del *parecclesion* e una nuova recinzione e la risistemazione delle zone di accesso e del *dromos*. Era prevista, inoltre, la piantumazione in apposite aree di essenze arboree tipiche, nonché gli impianti di illuminazione e di erogazione dell'acqua potabile (Fig. 35). Per la chiesa rupestre si prevedeva: la chiusura del fronte a mezzo di una barriera in vetro; la realizzazione di un pavimento aereo sopraelevato; la riproposizione in profilati metallici di alcuni elementi architettonici scomparsi oltre che al già accennato consolidamento dei materiali.

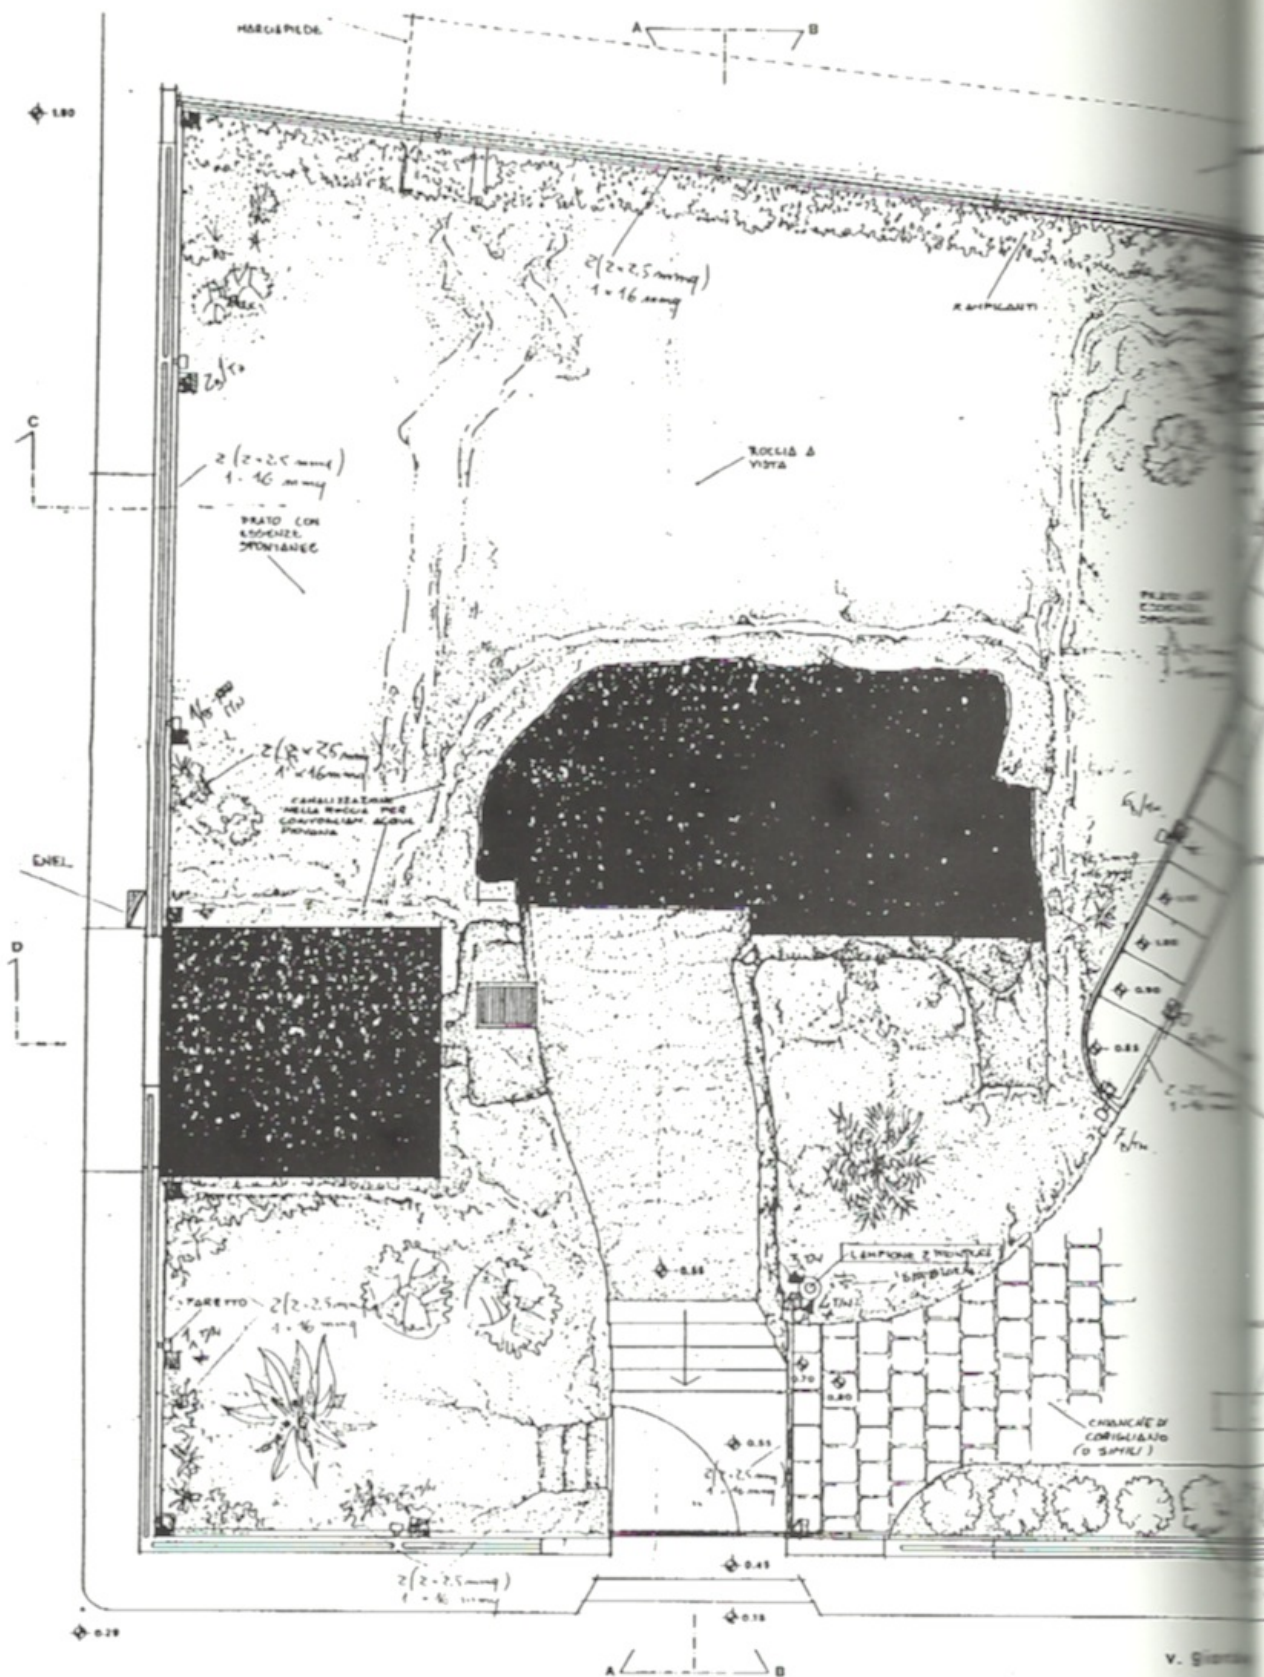
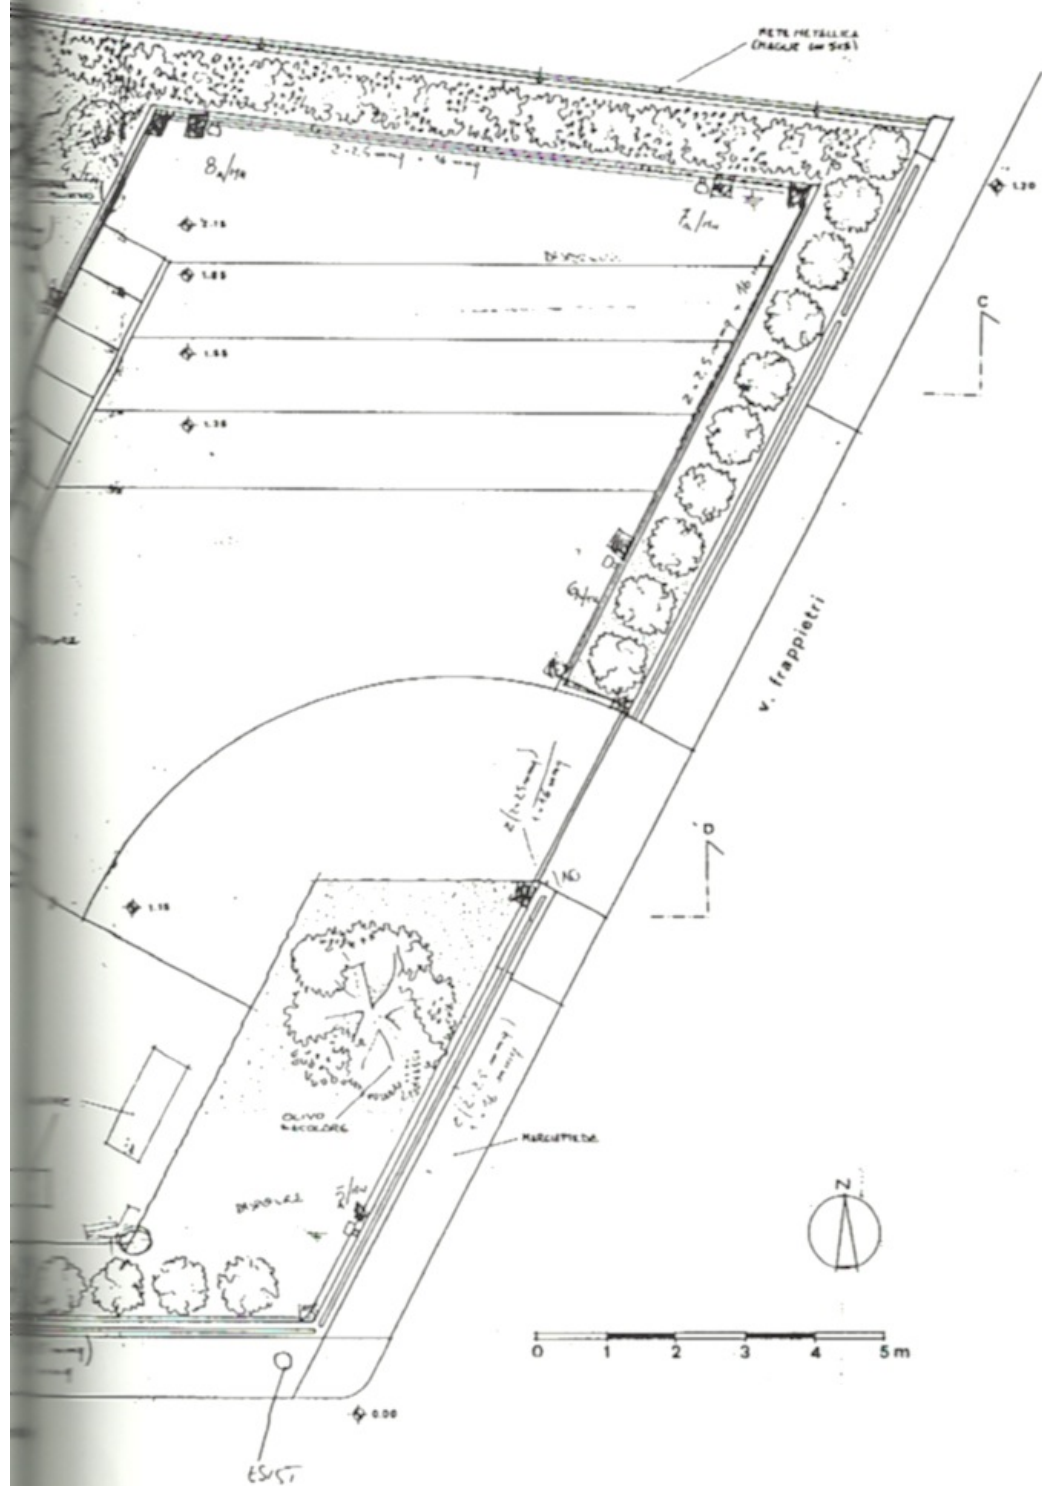
Figura 37. Pianta dell'area archeologica del sopraterra della chiesa di San Leonardo come prevista dalla prima Variante di progetto, con alcune annotazioni di lavoro e tecniche. In scuro la soletta in c.l.s. prevista a chiusura dell'invaso rupestre.

Nella prima variante (*Figg. 37-38*), cercammo di trasformare il progetto seguendo le indicazioni che ci venivano fornite dall'allora Soprintendente ai B.A.A.A.S. La novità principale consisteva nella previsione di una soletta in c.a., opportunamente trattata all'esterno con intonaco di tufina bocciardata (*Fig. 39*), che riproponeva l'originaria volumetria coperta della cripta, unitamente ad una nuova parete sul fronte. Tale struttura garantiva l'isolamento completo della chiesa dagli agenti atmosferici, ma ne modificava radicalmente l'impatto visivo; la chiusura dello spazio così ottenuto era prevista a mezzo di una porta vetrata⁶².

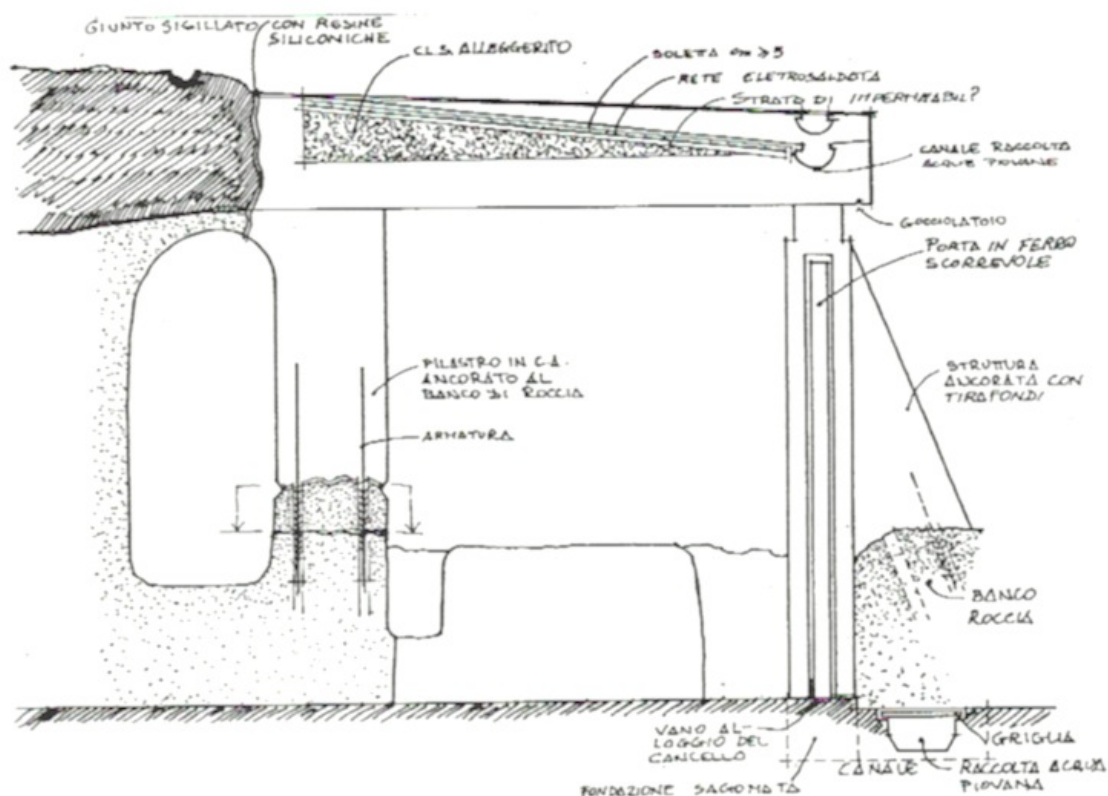
Figura 39. Schizzi preparatori alla Variante di Progetto. Partic. relativo alla chiusura della chiesa.

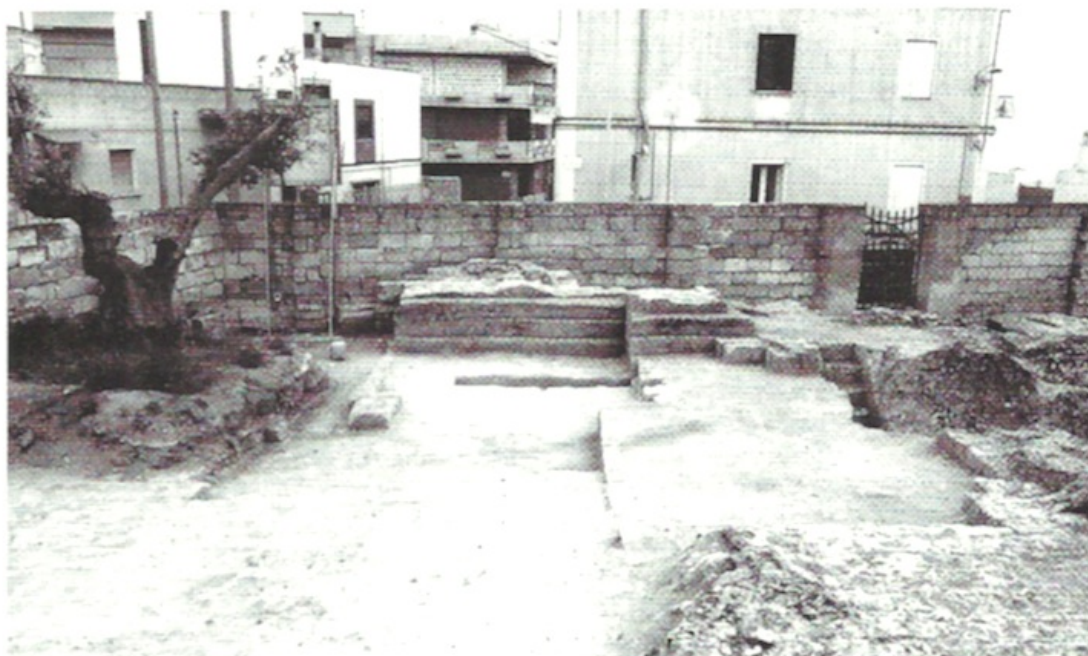
Figura 40 (M.S.). Zona di cava a est della chiesa; a sinistra l'antico olivo; al centro, adiacente al muro di cinta, l'area del pressioio.

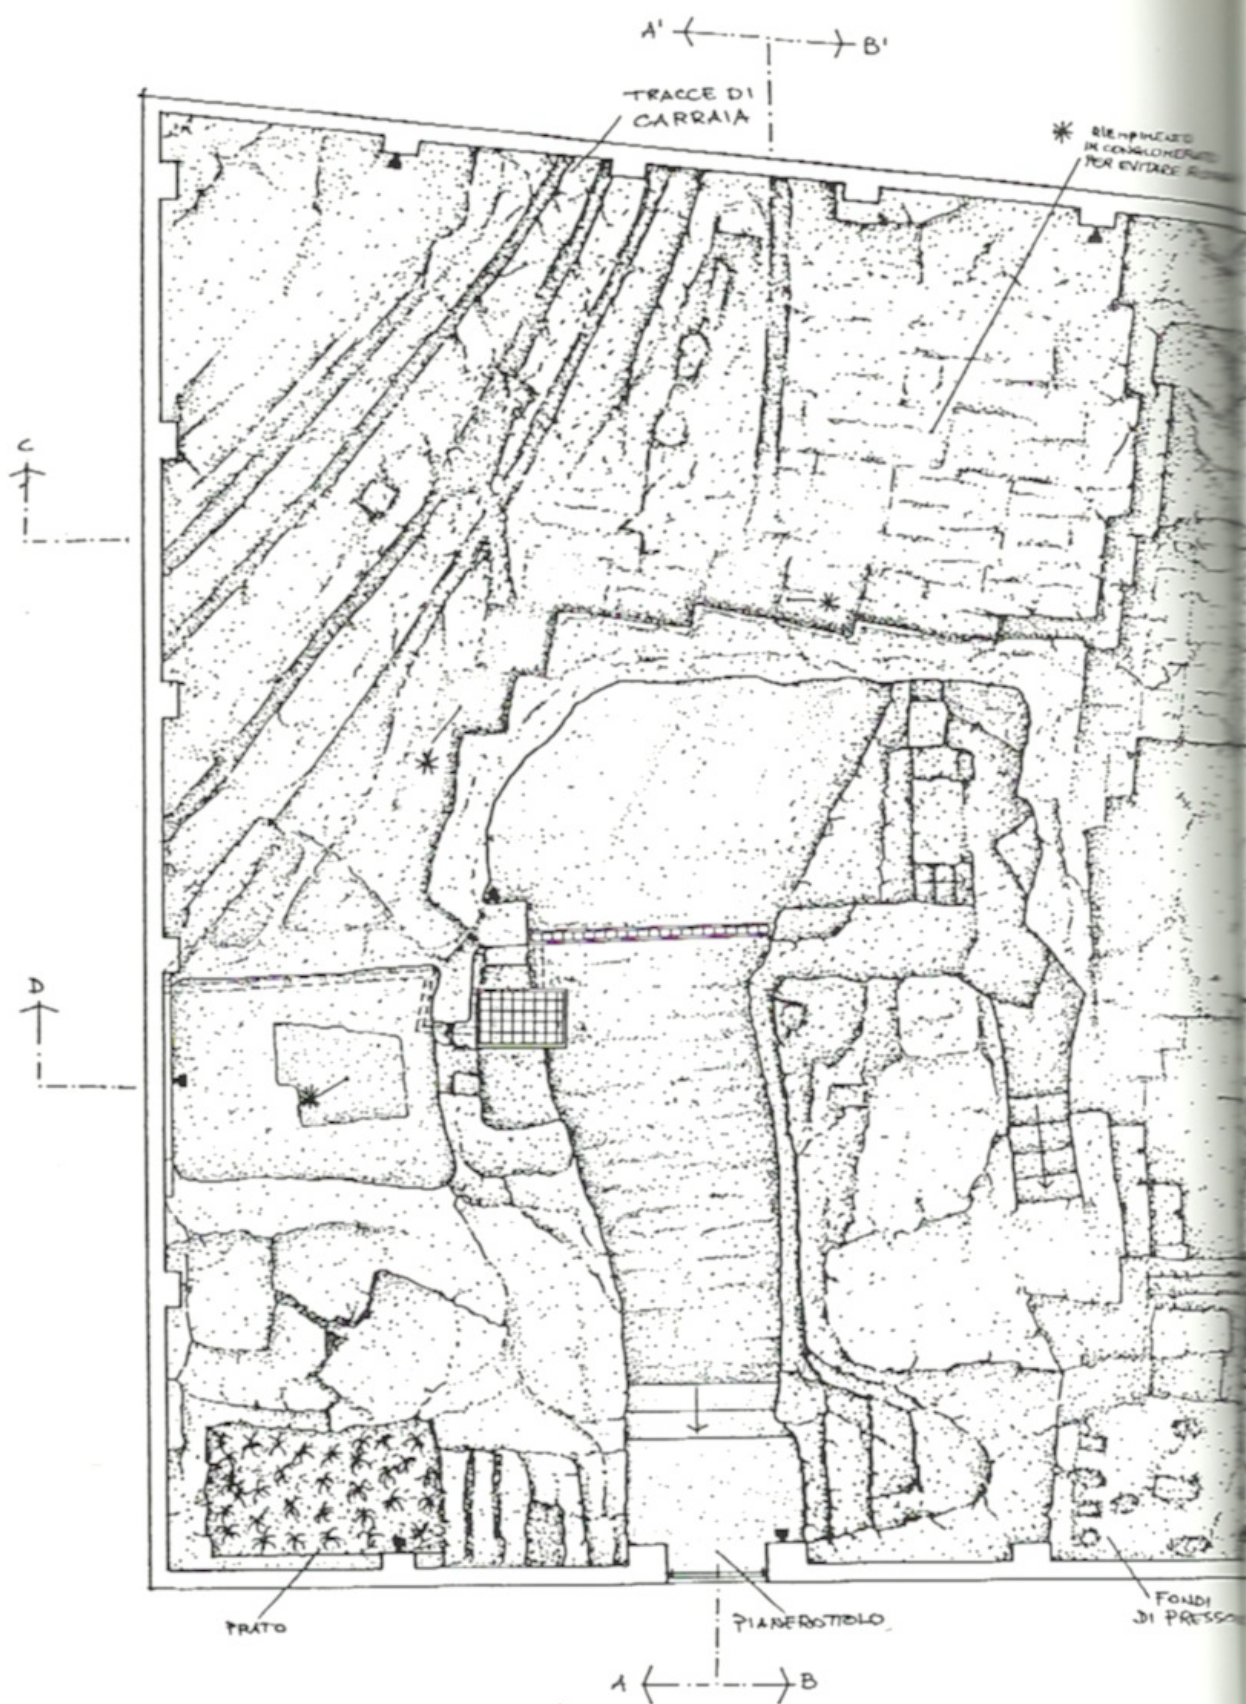
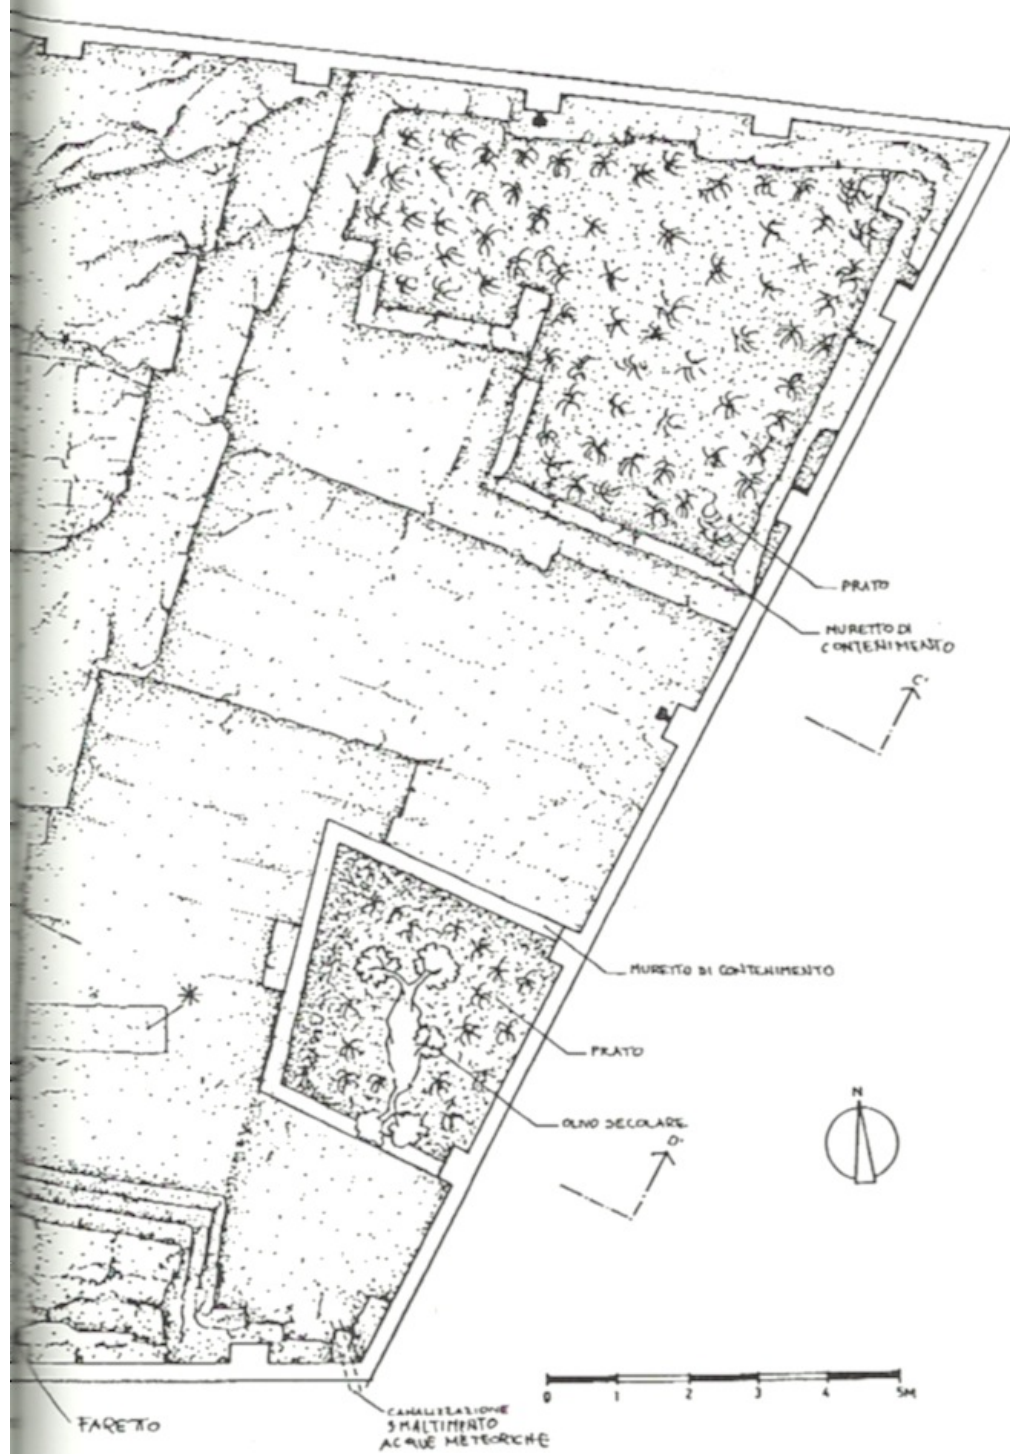
Figura 41. Pianta dell'area archeologica del sopraterra della chiesa di San Leonardo così come realizzata in base all'ultima variante del progetto di restauro.

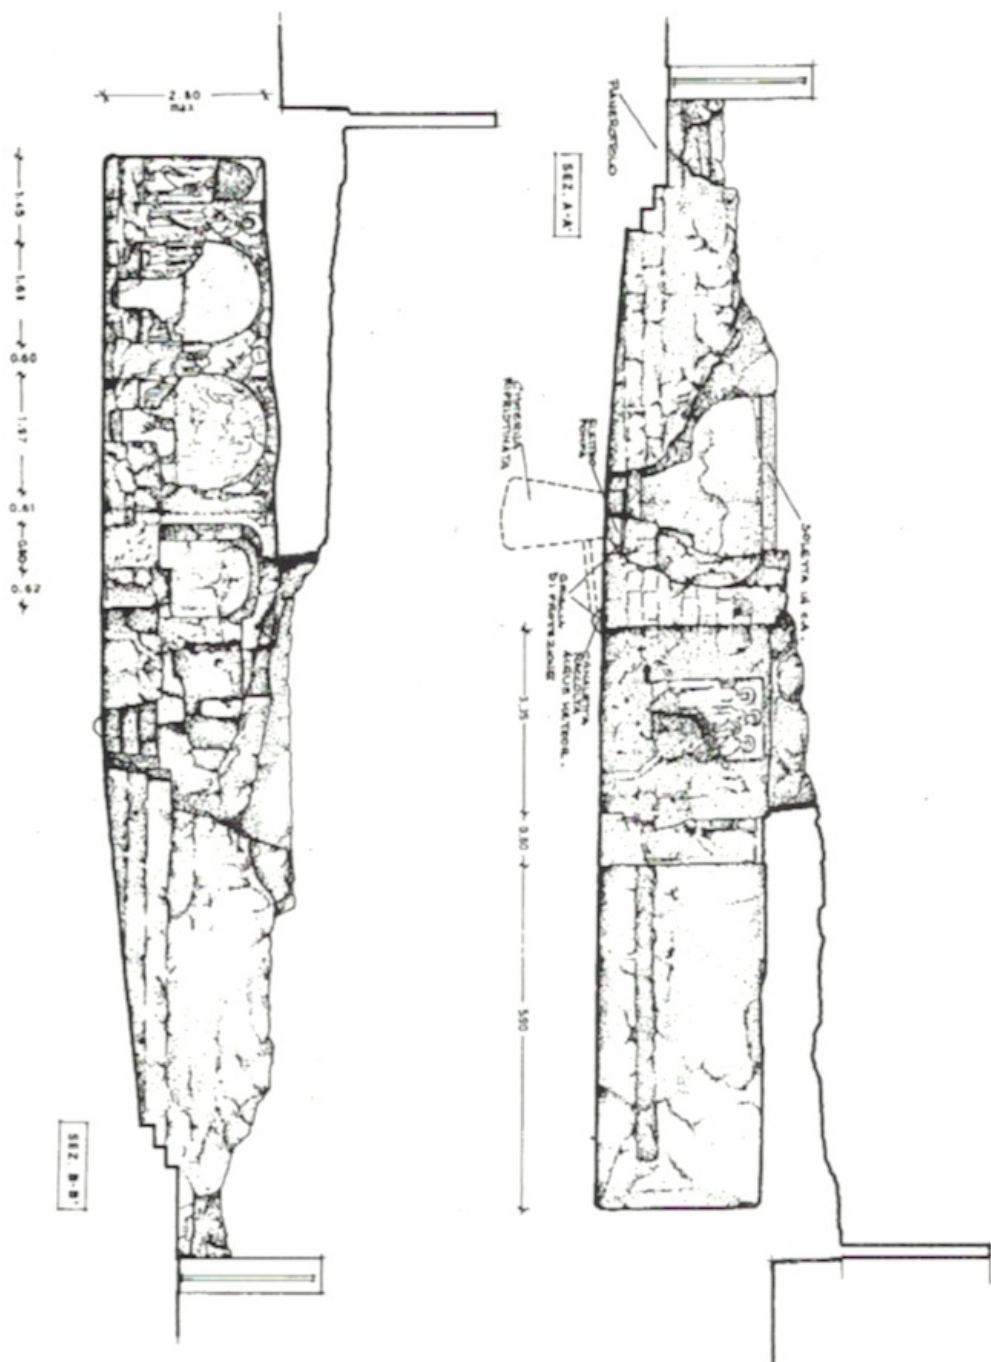
Figura 43. Sezioni A-A' e B-B' della chiesa di San Leonardo in base all'ultima variante del progetto di restauro.

Modesti interventi in muratura furono attuati per il ripristino della gradinata a sud-est della cripta e per recingere le aree destinate a zone di prato e alla piantumazione di essenze tipiche. Un muretto di contenimento ha delimitato la zona intorno all'olivo secolare. L'area di ingresso al monumento fu regolarizzata con la realizzazione di una piattaforma che agevola l'accesso al *dromos*; al termine di questo fu posta in opera una griglia per canalizzare le acque meteoriche, impedendo alle stesse la dispersione all'interno della cripta, e raccogliendole (a mezzo di una breve canalizzazione) nella cisterna preesistente (*Fig. 43*).

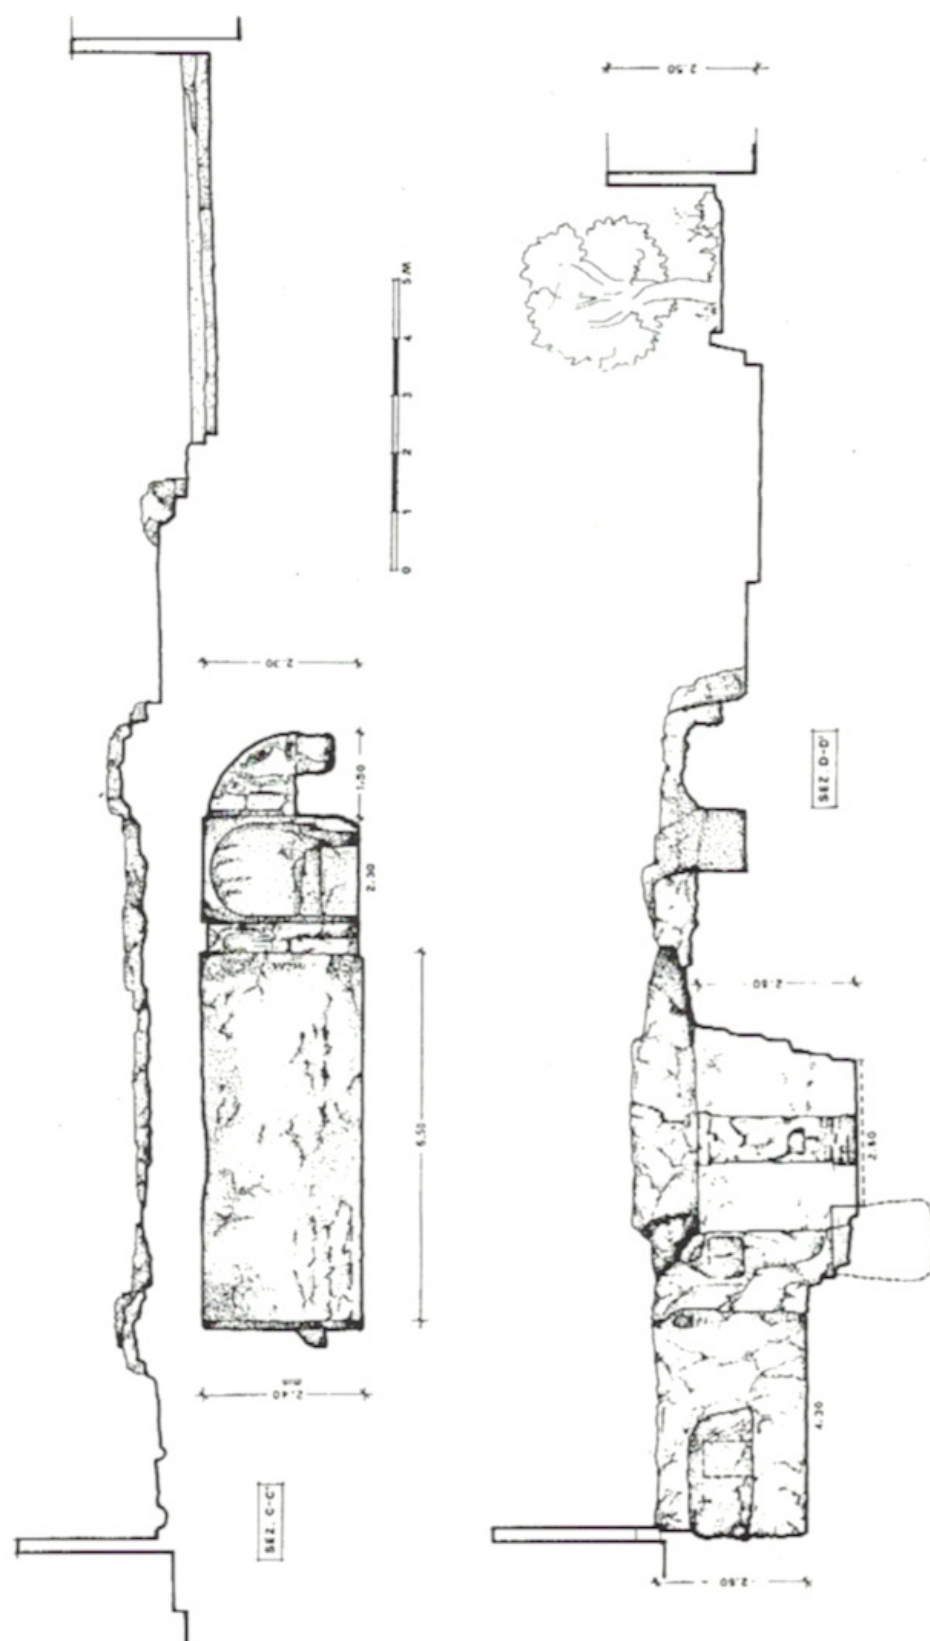
Figura 43. Sezioni C-C' e D-D' della chiesa di San Leonardo in base all'ultima variante del progetto di restauro.

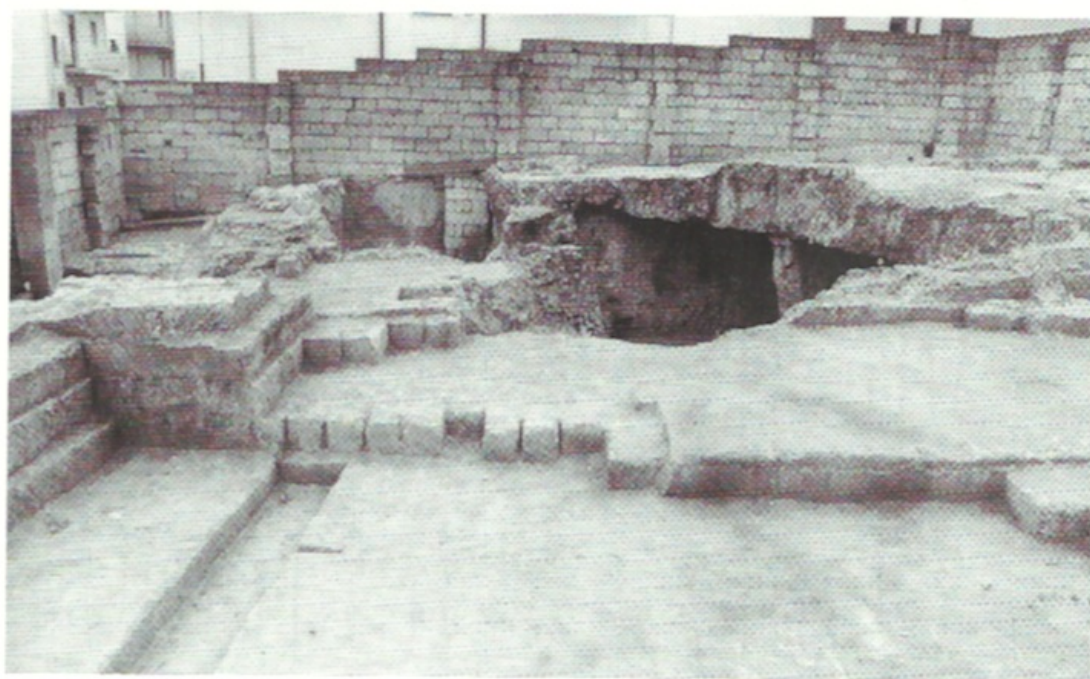
Figura 46 (M.S.). Area di cava a S-E della chiesa di San Leonardo. Sul fondo, a sinistra presso il muro di cinta, è risparmiata la roccia su cui insistono gli antichi pressoi per vino.
